# Una dramàtica

*Tres meteoròlegs professionals analitzen per a l'AVUI les causes de la tragèdia de Biescas. Segons aquests experts, els detalls que es coneixen de la història del riu feien esperar una avinguda com la que el 7 d'agost de 1996 va escombrar el càmping*

# lliçó de la natura

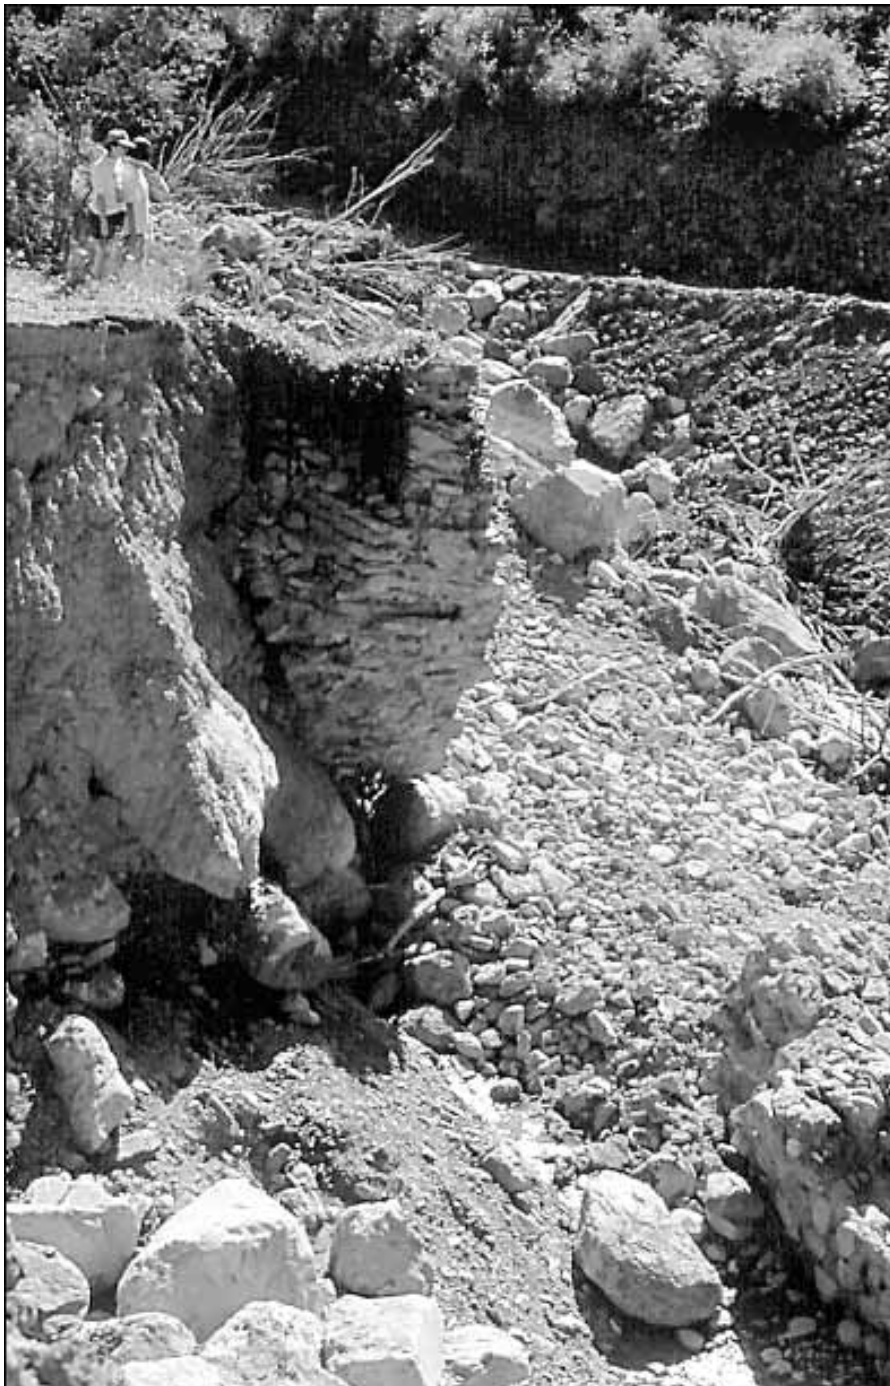
La impressionant força de l'aigua va provocar una brutal erosió del terreny

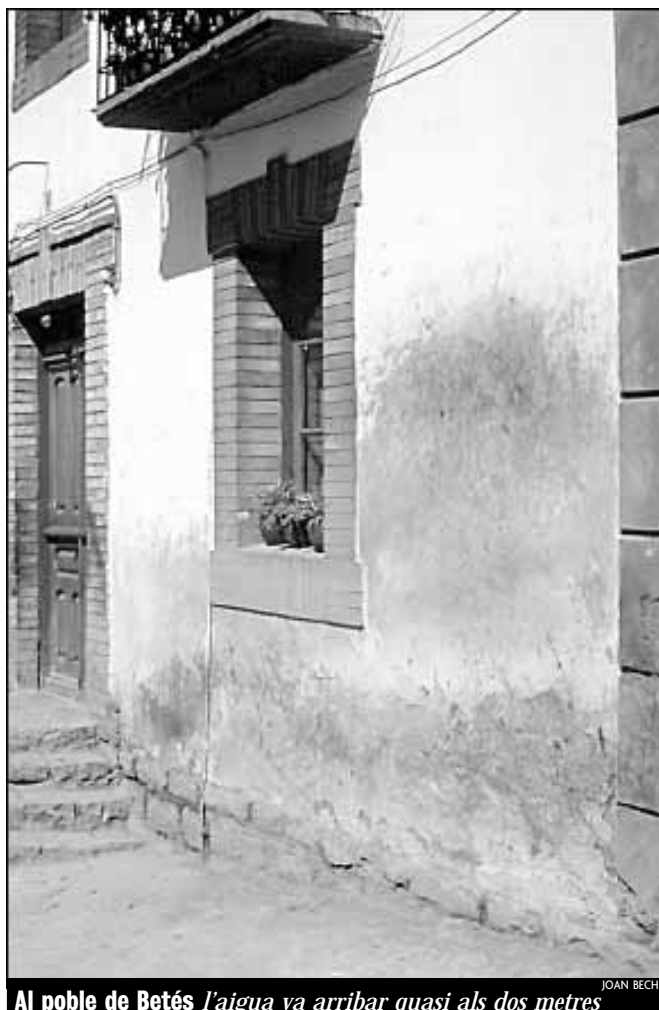
Al poble de Betés l'aigua va arribar quasi als dos metres
